## SERVICE INFO – LuK 0088

# Cilindrul receptor concentric 510 0180 10

## Avertizare

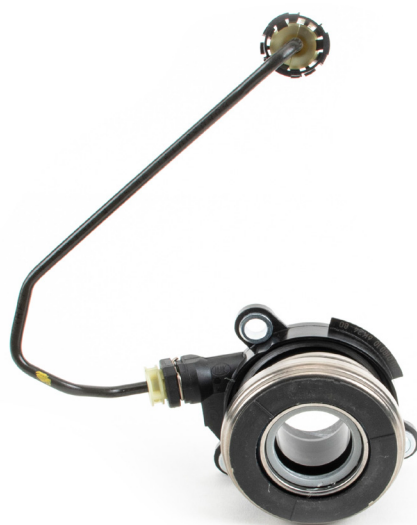
Fig. 2: Cilindrul receptor concentric LuK 510 0180 10

Relatările de pe teren arată că folosirea cilindrului receptor concentric (Fig. 2) în combinație cu anumite ambreiaje provenite de la alți producători poate duce la scurgeri și, prin urmare, la defectarea prematură a sistemului de debrere.

Aceasta se datorează construcției unor ambreiaje provenite de la alți producători, anumite caracteristici putându-se abate prea mult de la standardele Schaeffler. În consecință, aceasta poate supune cilindrul receptor concentric unei sarcini excesive, ceea ce, la rândul său, poate face mai rugoasă suprafața manșonului de ghidare. Acest lucru face ca garnitura de etanșare să se uzeze prematur și, prin urmare, să prezinte scurgeri.

Așadar, pentru a preîntâmpina acest tip de defecțiune, cilindrul receptor concentric menționat mai sus trebuie montat numai cu ambreiaje LuK, sau, ca o soluție completă (RepSet Pro), cu ambreiaje aprobate de LuK.
