# Technical Instruction

## Instrucțiuni de montaj pentru setul de rulmenți de roată

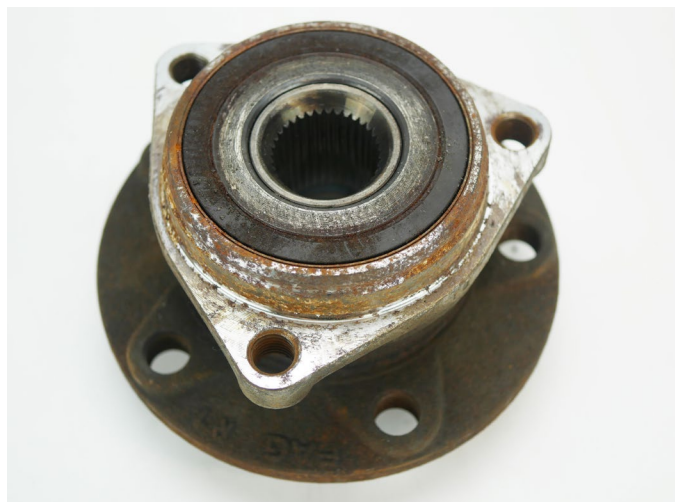
### Modelul de deteriorare 1: coroziune

Atunci când rulmenții se defectează, acest lucru se datorează adesea pătrunderii umezelii.

**Efecte:** coroziune, rulment supraîncălzit, unsoarea rulmentului contaminată de umiditate

**Remediu:**

- › Verificarea funcționării componentelor osiei
- › Evitați umiditatea excesivă în timpul curățării,
- › Respectați specificațiile producătorului!
- › Asigurați curățenia la ungerea manuală
- › Nu utilizați unsoari contaminate, respectați instrucțiunile producătorului
- › Asigurați-vă că nu sunt murdare componentele din jur.

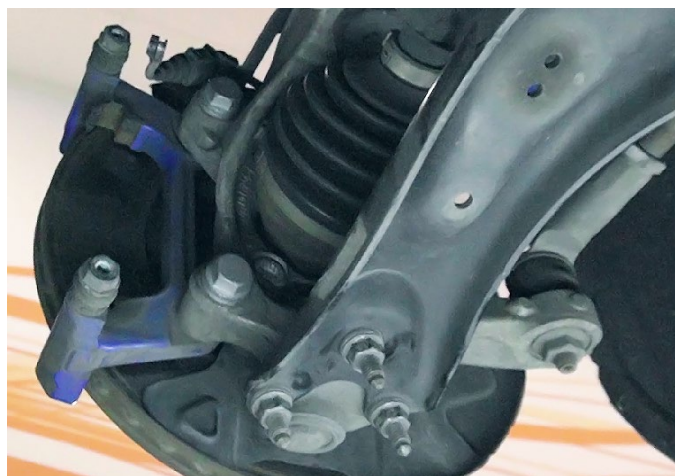
### Modelul de deteriorare 2: componente defecte ale osiei

**Cauze posibile:** precizia montării, ovalizarea componentelor osiei

**Efecte:** Rulmentul nu se potrivește corect, pătrunderea umidității, zgomot

**Remediu:**

- › Verificarea funcționării componentelor osiei
- › Verificarea montării roților
